TIBBLES SÅGEN

En dokumentation av sågverket på Tibbles gård

den 10 maj 2022

Byggnadstekniker i sten och trä

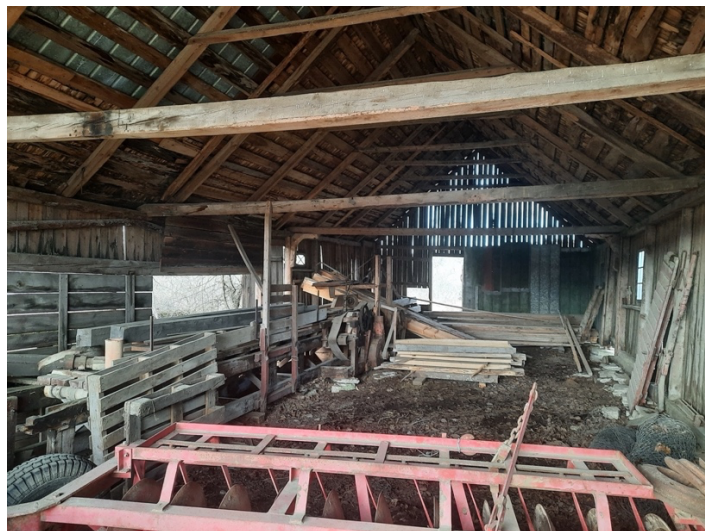
Figur 7.7 Tydlig avläsbarhet vart lokomobilen varit placerad, brännmärken efter dess skorsten till vänster på första bindbjälken.

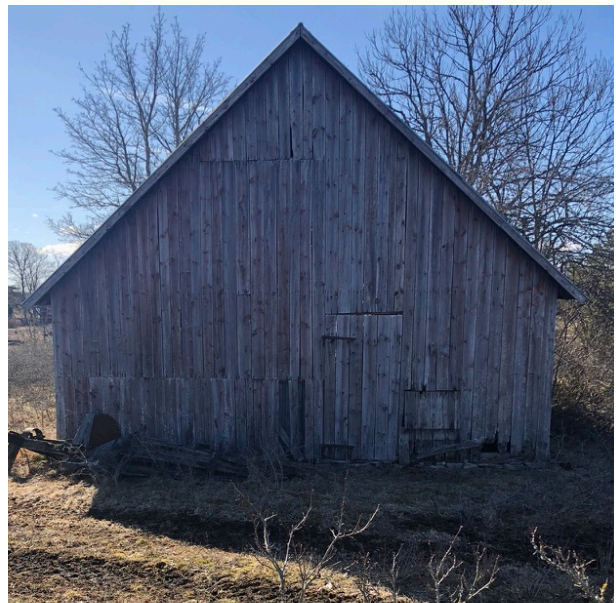
Figur 12 Skadade fasadbrädor och blottad syll på nordfasad.

- 1) Själva stommen är över lag i gott skick, förutom nedtill. Syllen är bitvis ordentligt skadad, speciellt på den norra gaveln. Det är en följd av de rötskadade fasadbräderna, som binder fukt och ger ett dåligt skydd.

- a) Syllen skulle behöva ses över och vid behov bytas ut.
- 2) Några meter in på den västra långsidan från södra gaveln har tjäl eller trädrötter tryckt upp grunden. Det har i sin tur tryckt upp både syll och hammarband.

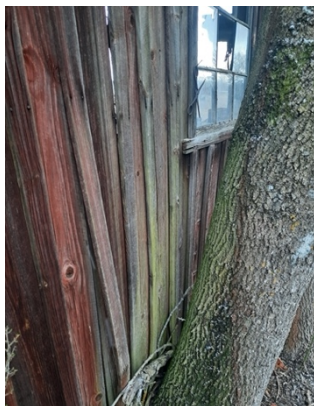
- a) Alla buskar och träd bör röjas bort åtminstone ett par meter ut från fasaden
- 7) Fönstren har skadat eller lossnat glas, och skulle behöva ses över.

Figur 16 västra fasaden, bortfallna glasrutor samt träd för nära fasaden

- a) Linoljekitt används till glaset, och linoljefärg till bågarna. Alternativt kunde fönstren täckas in.

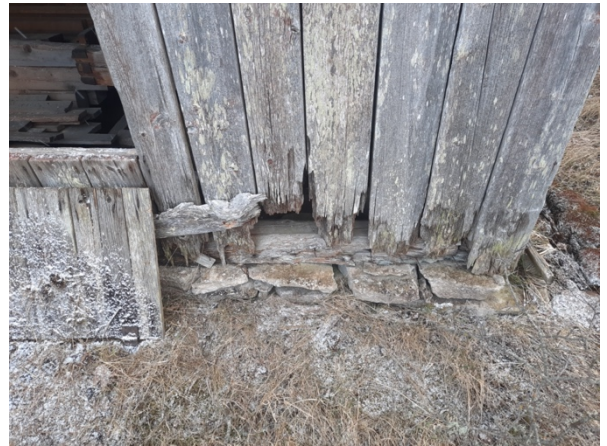
- a) Bör hållas under uppsyn.
- 3) Fasadbeklädnaden är hårt åtgången av väder och vind, speciellt nedtill.
 - a) Borde helst bytas ut. Alternativt kunde den lappas där den är värst skadad, för att skydda syllen från ytterligare nedbrytning.

Figur 13 bortvittrad fasad panel på norra fasaden

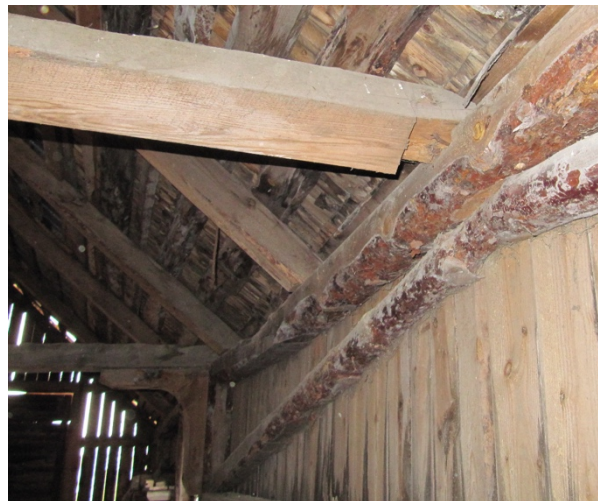
- 4) Stödsträvorna på den östra långsidan är genomruttna.
 - a) Borde bytas ut. Möjligen avlägsnas ifall deras funktion bedöms som onödig.
- 5) Bindbjälkarna mellan båda långsidors hammarband sitter också löst. Om dessa skulle förankras, så kanske de yttre stödsträvorna inte behövs.

Figur 14 lös bindbjälke

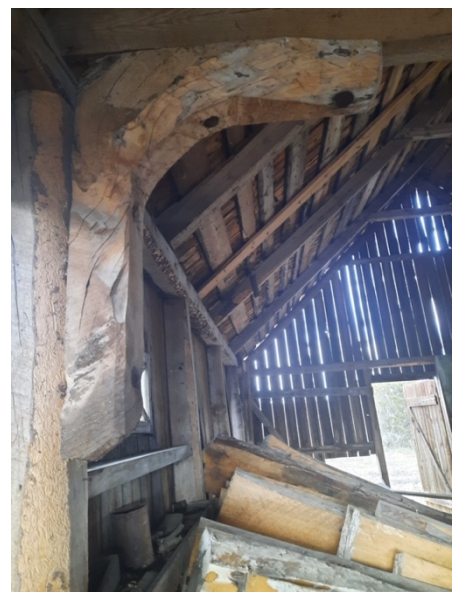
Figur 15 stöttande rotvinkel
