TIBBLES SÅGEN

En dokumentation av sågverket på Tibbles gård

den 10 maj 2022

Byggnadstekniker i sten och trä

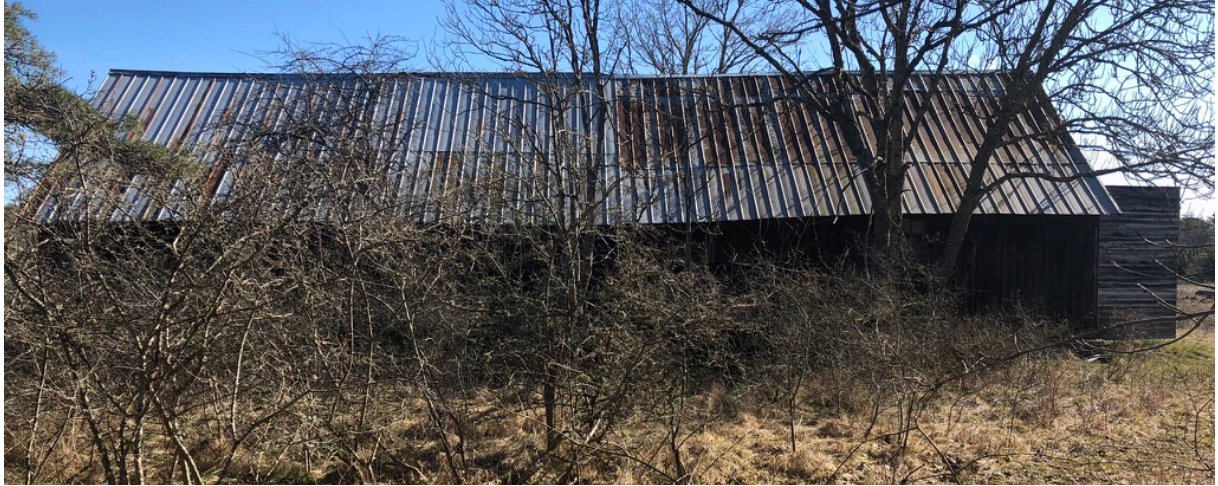
Figur 9.9 västra fasaden

- a) Syllen skulle behöva ses över och vid behov bytas ut.
- 2) Några meter in på den västra långsidan från södra gaveln har tjäl eller trädrötter tryckt upp grunden. Det har i sin tur tryckt upp både syll och hammarband.

- a) Bör hållas under uppsyn.
- 3) Fasadbeklädnaden är hårt åtgången av väder och vind, speciellt nedtill.
 - a) Borde helst bytas ut. Alternativt kunde den lappas där den är värst skadad, för att skydda syllen från ytterligare nedbrytning.
